UNIVERSIDAD CÉSAR VALLEJO

**“Ejecución del mantenimiento Periódico y Rutinario de la vía de acceso
vecinal “Rancho Tacamani - Tanguarusati PU 973” Departamento de
Puno”**

**TRABAJO DE SUFICIENCIA PROFESIONAL PARA OBTENER EL
TÍTULO PROFESIONAL DE INGENIERO CIVIL**

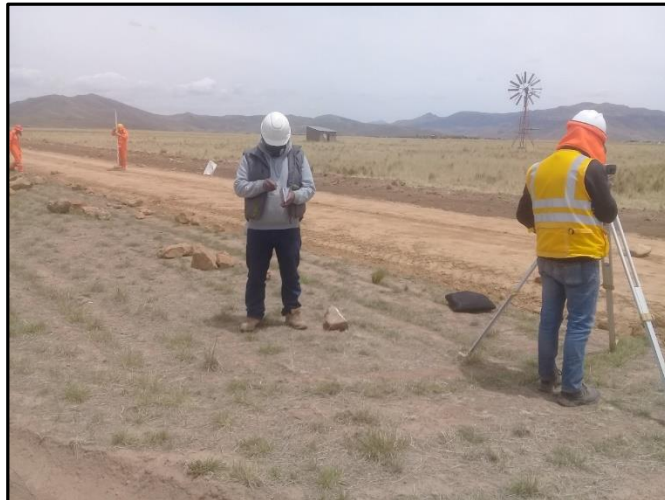
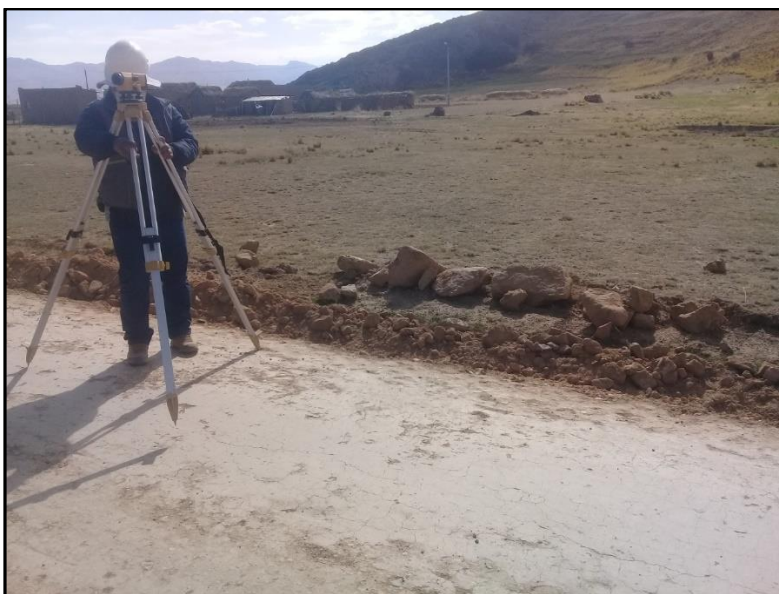
Figura 21: Actividad trazo y replanteo

Primeramente, como asistente de supervisión se realizó la verificación en campo de la actividad considerada como partida, actividad de trazo y replanteo de la vía a realizarse mantenimiento.

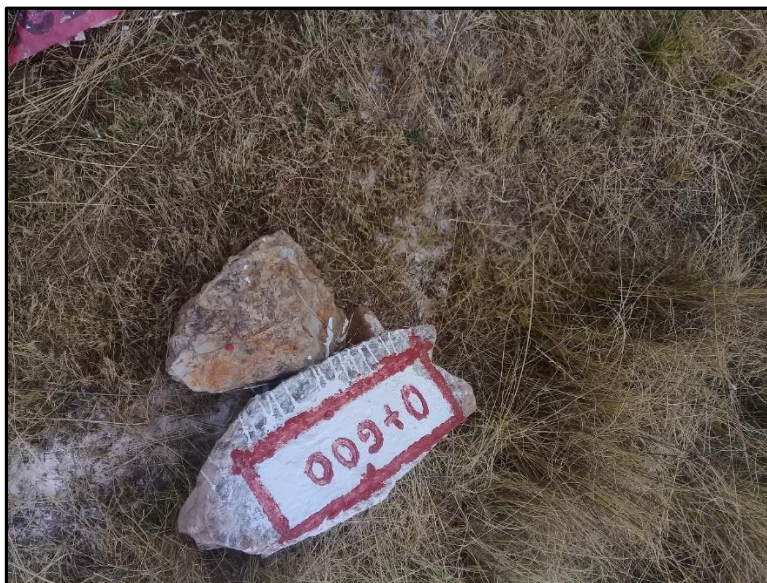
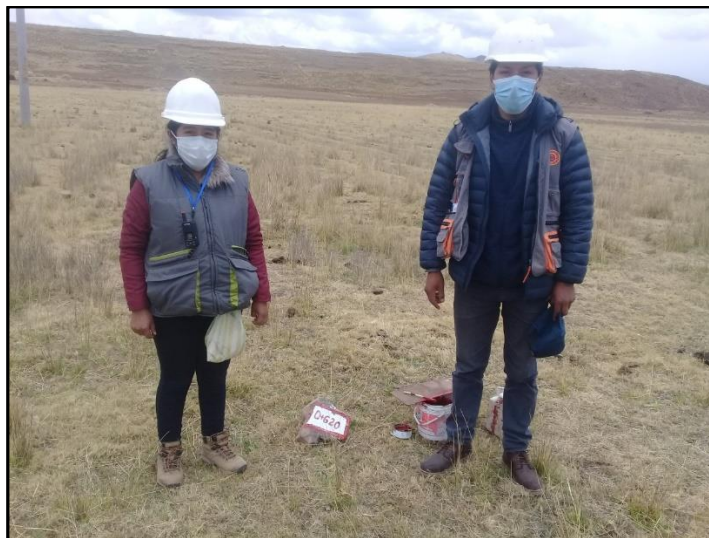
Figura 23: Colocación de progresivas

Se continua con la verificación de colocación de progresivas exactas para el control de tramos y control de distancia de trabajo.

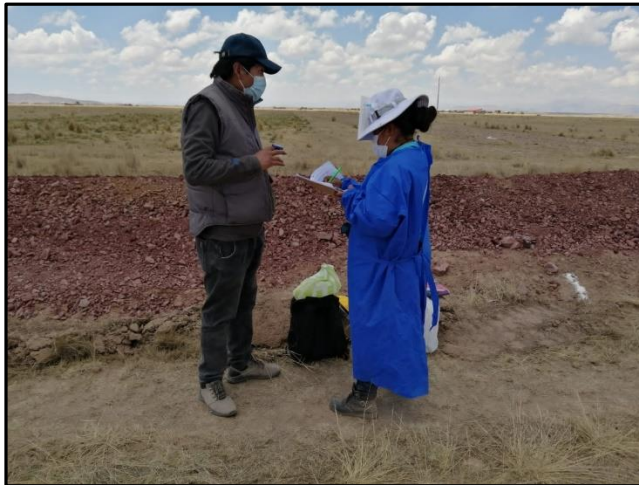
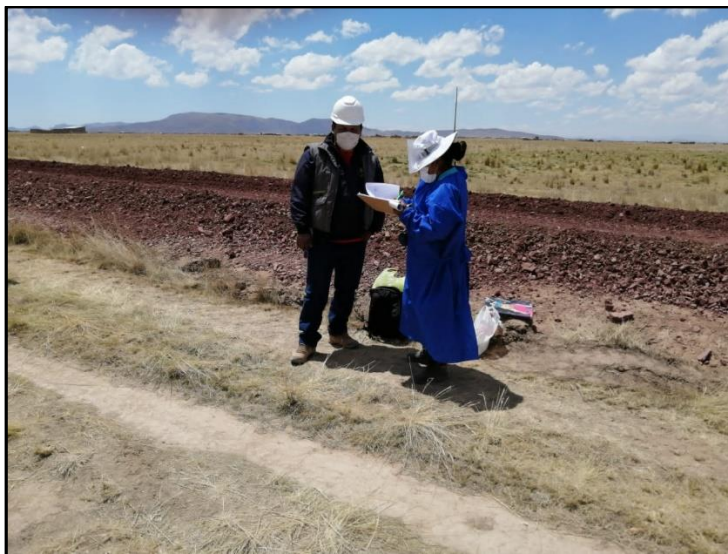
Figura 25: seguridad y salud en el trabajo

Se continua con el control de seguridad y salud en obra, teniendo en cuenta que su ejecución se realizó por emergencia y reactivación económica en fechas declaradas en cuarentena por covid por el estado peruano, como supervisión se exigió el cumplimiento adecuado y verificación del personal.

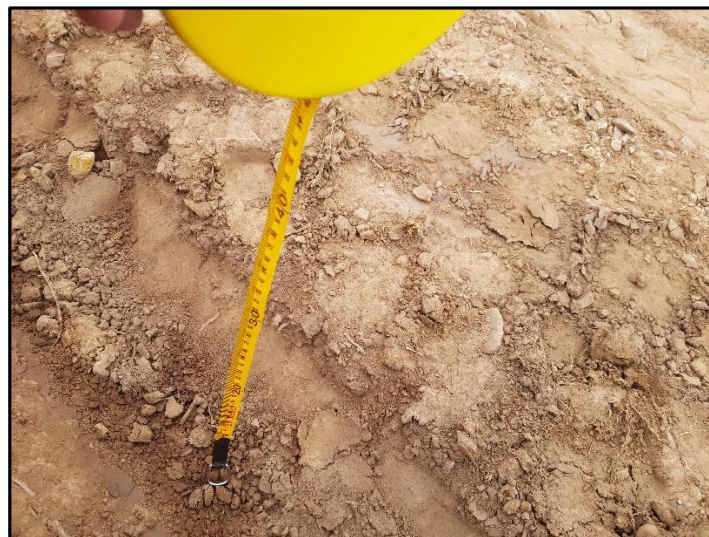
Figura 28: Control de dimensiones

Se realizó actividades de control de dimensiones adecuadas de conformación de capas a nivel de afirmado de la vía.

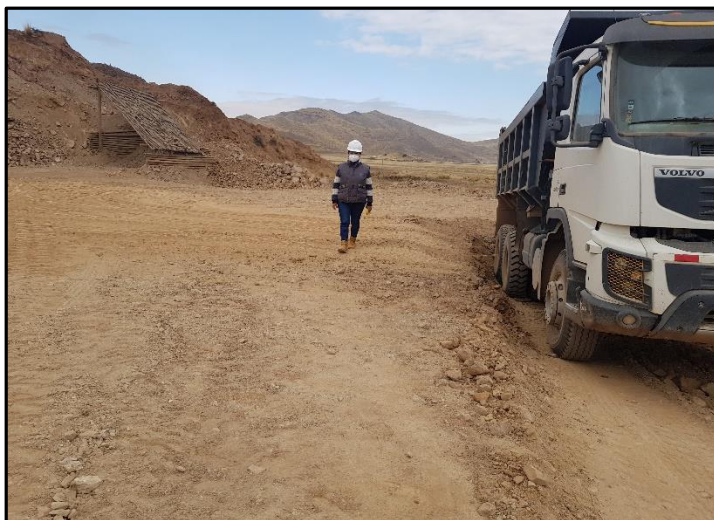
Figura 29: Control en cantera

Control de extracción de material de cantera, con las características adecuadas, establecidas en las especificaciones técnicas.

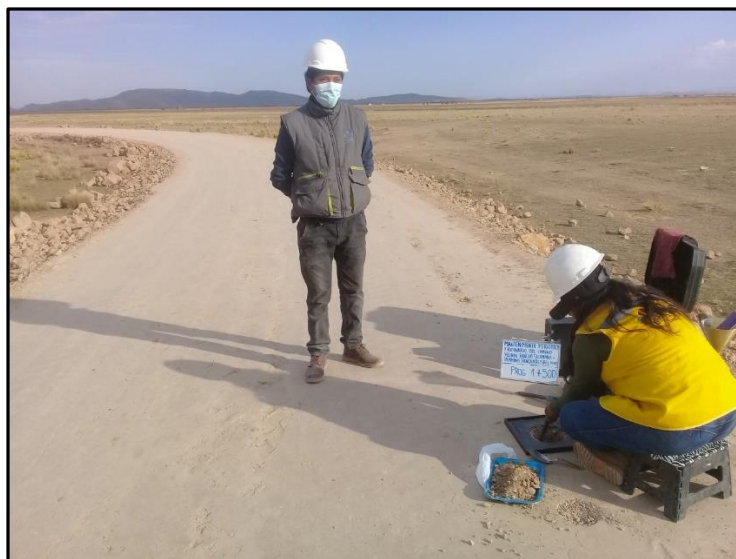
Figura 32: Control de densidad

Respecto al control de ensayos de laboratorio, se realizó el control de densidad de la vía en todo el tramo.

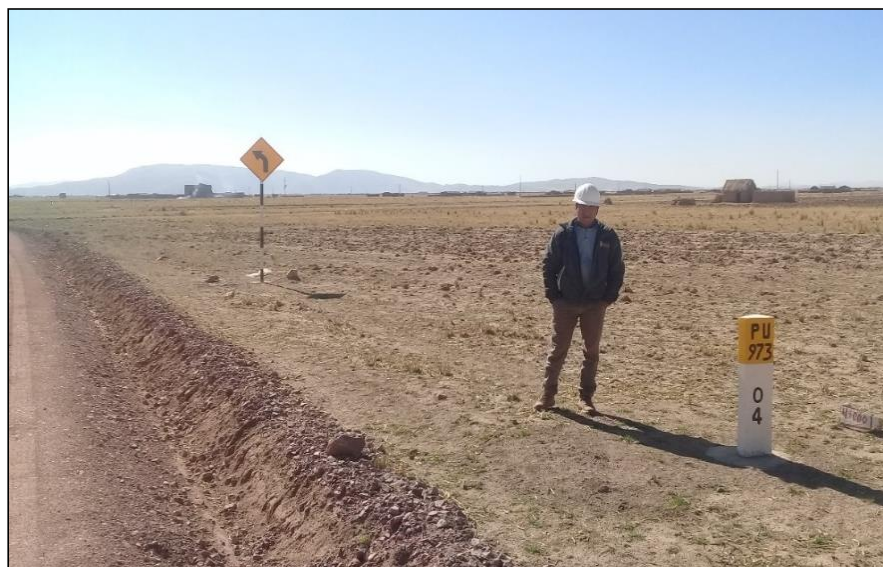
Figura 33: Verificación de instalación de señalización

Apoyo en las diferentes actividades y partidas ejecutadas por el ejecutor incluido la mitigación de impactos ambientales.
